1. 経緯 2020/5 に公民館西北側土地が住宅業者に渡り、県道沿いに幟を設置することができなくなった。  
2021/6 に新たな幟設置場所を決定した。  
2021/7/31(土) 土台柱受け部の設置工事を役員全員で行った。

- 2.1 土台構造 地中にコンクリートブロックを埋め込み、土台柱をはめ込む方式。  
土台柱詳細図は「土台柱5.docx」を参照のこと。  
設置位置詳細は「幟設置位置.docx」を参照のこと。

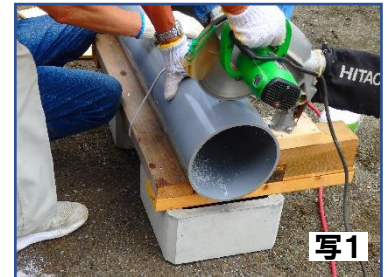
(1)	塩ビ丸環の切断	写1
(2)	コンクリ平板の水抜き孔開け	
(3)	塩ビ丸環とコンクリ平板とを機械的に連結.	
(4)	土台部組立完成 改良マス 240 型にセメント注入. セメント厚み120 (2)項水抜き孔確保 (3)項を実施	写2

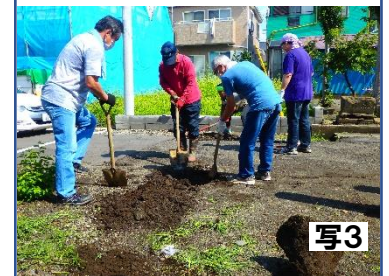
(1)	地面穴掘り. 深さ1040mm	写3
(2)	砕石投入. 厚み60mm. 砕石均し.	
(3)	5.1 項(4) 土台部組立品設置	写4
(4)	砕石投入. 厚み80mm. (穴底から140mm)	
(5)	改良マス 240 型を3個投入	写5
(6)	タメ柵 240 型を投入	写6
(7)	セメント注入	
(8)	鉛直度確認後, 砕石投入	
(9)	ステン製薄板で蓋を被せる.	写7
(10)	タメ柵蓋 240 型を埋め込む.

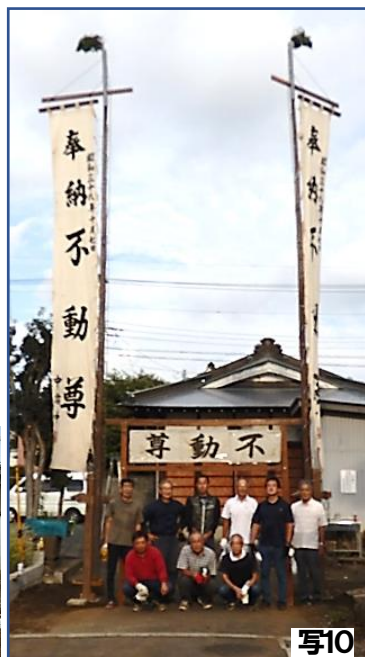
写10

- 7.1 今回の工事で鳥居脚土台も併せて設置した。  
土台ブロックは 90mmU 字溝を採用した。(写8)
- 7.2 穴掘り工程で古い水道管が現れた。  
グラインダで切断したが、歯が欠け飛び散った。  
大事には至らなかったがグラインダの取り扱いに  
今後注意したい。
- 7.3 1日8時間で予定の作業は無事終了できた。  
役員全員の協力に感謝である。  
幟土台と鳥居を仮建立し記念写真である。(写9)
- 7.4 後日幟建立リハーサルを行った。(写10)
